WIDOK ELEMENTÓW WZMOCNIENIA KONSTRUKCJI BUDYNKU

PRACOWNIA ARCHYTEKTONICZNO-KONSERWATORSKA mgr inż. arch. Krystyna Piecuch BIURO: UL. STRZELECKA 44 45-524 OPOLIE TEL. 784 995 874 e-mail: linea.opole@gmail.com	
PRZEBUDOWA ZE ZMIANĄ SPOSOBU UŻYTKOWANIA ISTNIEJĄCEGO BUDYNKU		STADIUM DOKUMENTACJI	
NAZWA I ADRES OBIEKTU		PROJEKT BUDOWLANY	
KOZŁE UL. PIRAMOWICZA 17		BRANŻA / KONSTRUKCJA	
TYTUŁ RYSUNKU ELEMENTOW ZWZACIENIENIA KONSTRUKCJI BUDYNKU		DATA V.2014 R.	
ZESP. PROJ.		RYS. NR	
inż. STANISŁAW URBANIK		1:100	
OPACOWANIE techn. bud. GRZECORZ BIELEJ		5k	
SPRAWDZIŁ mgr inż. ILONA GIEŹA			
94/02/0p

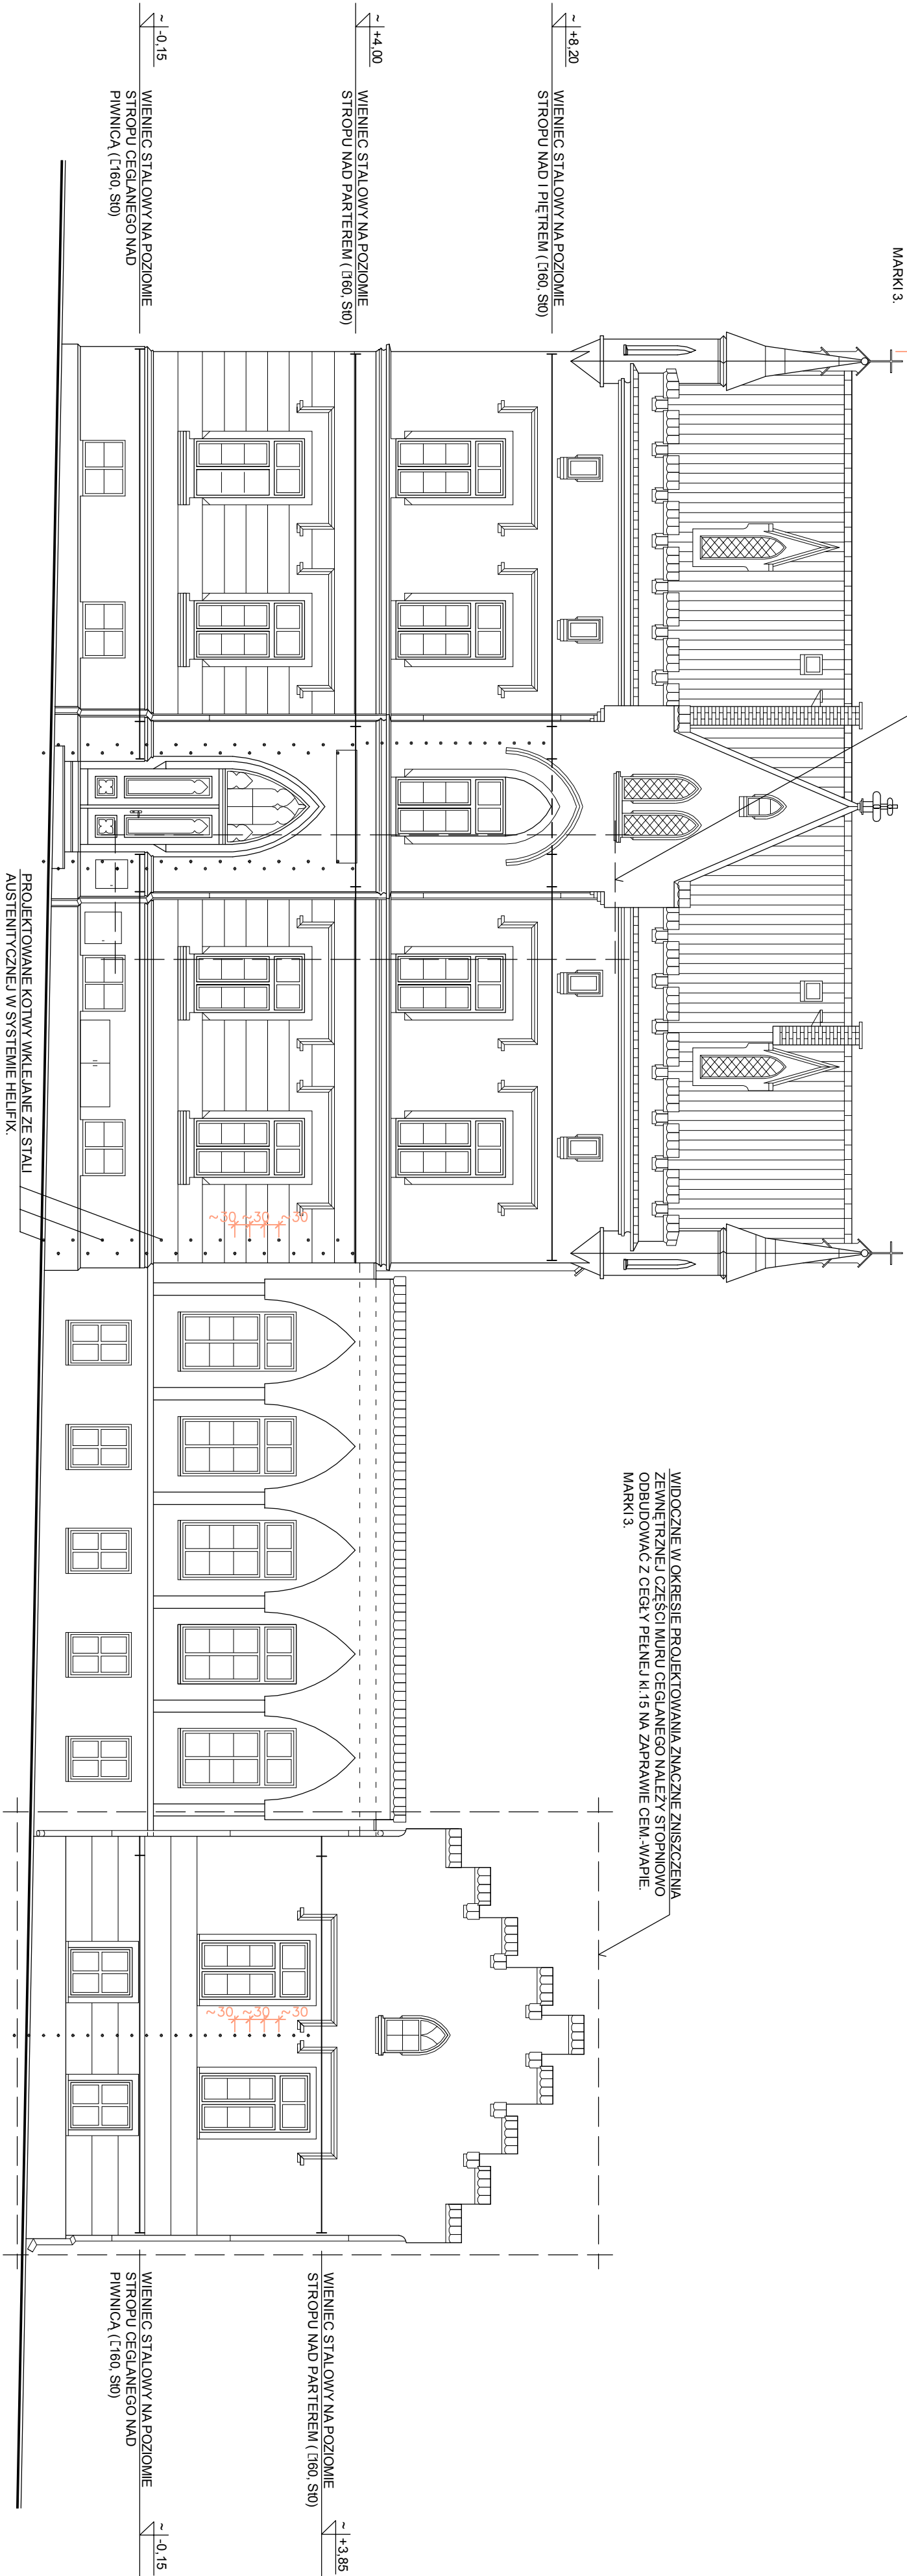
SKALA 1:100

WIDOCZNE W OKRESIE PROJEKTOWANIA ZNACZNE ZNISZCZENIE ZEWNĘTRZNEJ CZĘŚCI MURU CEGLANEGO NALEŻY STOPNIOWO ODBUDOWAĆ Z CEGŁY PEŁNEJ KL.15 NA ZAPRAWIE CEM.-WAPIE MARKI 3.

1. WSZYSTKIE STAŁOWE BELKI STROPOWE POŁĄCZĄC Z PROJEKTOWANYM ZEWNĘTRZNYM WIENIEM STAŁOWYM POPRZECZNYM WIDOKIEM.
2. WSZYSTKIE STAŁOWE KŁAMRY ZLOKALIZOWANE W MURZE ZEWNĘTRZNYM NALEŻY PRZYSPIĄC, WSPARĆ W KONSTRUKCJĘ PROJEKTOWANEGO WIENIA STAŁOWEGO.
